ANÁLISE DAS PATOLOGIAS EXISTENTES NO CONCRETO COMPACTADO COM ROLO E JUNTAS DE CONTRAÇÃO DA BARRAGEM DE PASSAGEM DAS TRAIRAS E SUAS SOLUÇÕES

Débora Rodrigues Soares¹
Fábio Sérgio da Costa Pereira²

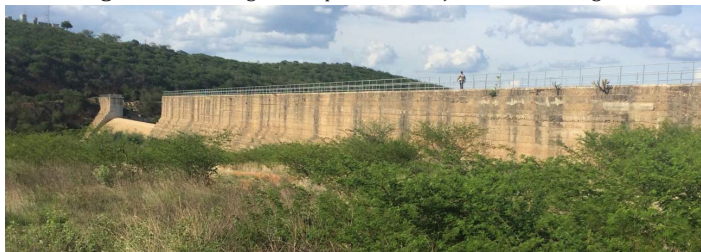
Além da execução inadequada da mistura e/ou aplicação do concreto, ainda é relevante citar a falha na execução protetiva dos paramentos a jusantes da seção não-vertedora. Esse paramento foi executado sem o concreto face, que deveria ter a função de proteger o paramento. Isso facilitou sua degradação intensa, incluindo a situação de perda de geometria original.

Figura 01 – Vista geral do paramento a jusante da barragem

O trecho do paramento a jusante deverá receber um envelopamento com concreto face com 40 centímetros de diâmetro para impedir a continuação da degradação do concreto a jusante e reestabelecer sua resistência original.

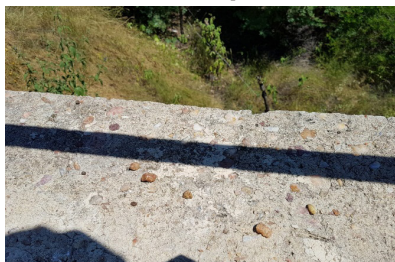
Ainda foi relatado que existiam pontos evidentes de pouca resistência do CCR empregado, caracterizando-se pela soltura de agregados da massa do CCR, além da própria massa de CCR, o que também notou-se na visita técnica: os agregados se desprendiam facilmente na lateral da barragem (figura 03), e na parte superior da crista da barragem, já haviam agregados soltos e espaços vazios no concreto, que antes acomodavam os agregados (figuras 02).

Figura 02- Desprendimento dos agregados do concreto superficial

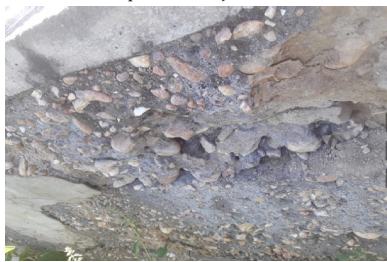
Figura 03- Desprendimento do concreto superficial a jusante.

Considerando a situação da barragem como um todo, pode-se relatar que os paramentos a jusantes da seção não-vertedora são as áreas com maior deterioração. Esse paramento foi executado sem a proteção do concreto face, o que facilitou sua degradação intensa, incluindo a situação de perda de geometria original.

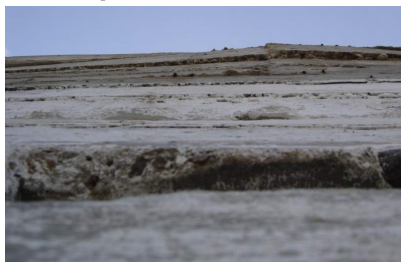
No paramento a montante, seu estado de conservação relata problemas críticos. Eles podem envolver a reação álcalis-agregado e o uso excessivo de agregados, ou a irregularidade da concretagem do paramento (figura 04 e 06). Essa irregularidade pode facilitar a permanência e posterior

Figura 04 – Detalhe no sentido vertical do paramento a montante

O objetivo desse novo paramento, com declividade de $H=1:V=15$, são de promover a recuperação total da superfície micro fissurada e altamente permeável do paramento de montante, aumentar a estabilidade da barragem, considerando as situações mais adversas, e permitir a instalação de novas vedações nas juntas de contração.

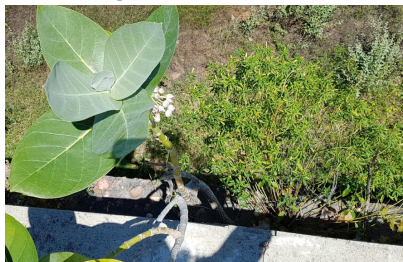
infiltração de água, ou o depósito de sementes, seguido pelo nascimento de vegetação, nas saliências formadas pela irregularidade do concreto.

Figura 05 – Vegetação nascendo nas dobras do paramento a montante

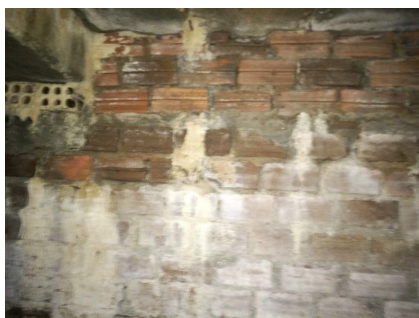
De acordo com o memorial, existem indícios de infiltrações registradas ao longo de toda a galeria de drenagem, evidenciando a ocorrência de falhas generalizadas na impermeabilização desta estrutura, podendo ser decorrente de problemas nas juntas de contração ou pela permeabilidade da superfície decorrente de microfissuras e caminhos preferenciais favorecidos pelas irregularidades do acabamento no paramento (figura 07).

Figura 07 –Região interna da galeria com infiltrações.

Quanto às infiltrações na barragem, sabe-se que não existe sistema de vedação que seja capaz de impedir completamente a passagem da água, por esse motivo é necessário o controle dos fluxos internos da barragem com um sistema de drenagem interno. Com esse método é possível interceptar o fluxo interno e o conduzir controladamente para fora da barragem, impedindo o carreamento de partículas do maciço, entretanto, na barragem analisada existiam indicativos de funcionamento inadequado da drenagem interna, o que poderiam colocar em risco o desempenho do barramento.

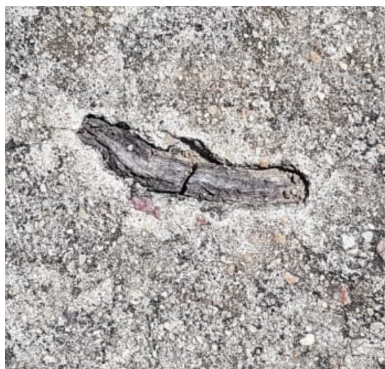
Em relação a superfície do maciço, onde se encontravam pedaços de madeira no concreto, sabe-se que existe um teor admissível de partículas de baixa massa específica, que é o caso da madeira, esse teor está entre 2

e 5% da massa do agregado. Contudo, pela observação da quantidade de pedaços de madeira encontrados na superfície do concreto, supõe-se que o teor admissível foi ultrapassado.

Figura 09 – Pedaço de madeira encontrado no concreto superficial

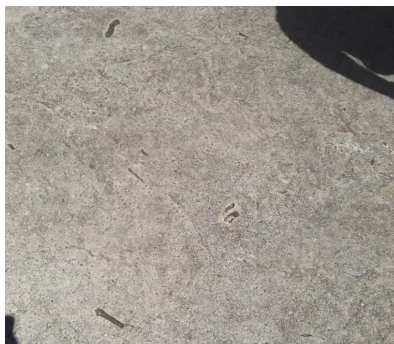
Figura 10 – Regiões onde se encontram ou se encontravam pedaços de madeira no concreto superficial

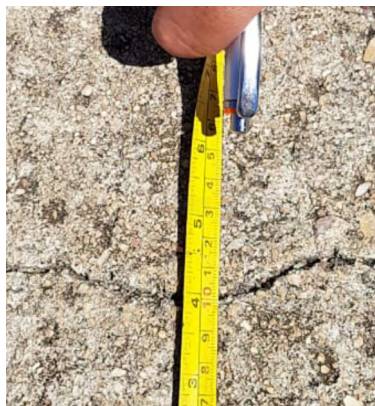
Quanto as fissuras, ao levar em consideração que houveram práticas deficientes nos procedimentos adotados pela construtora contratada e a falha na supervisão e fiscalização da obra, pode-se considerar o surgimento de fissuras um resultado esperado. Em relação as fissurações, algumas delas foram medidas, e observou-se que tinham, em média, entre 2 e 3 milímetros.

Diante da atual situação das fissuras encontradas na crista da barragem, conclui-se que, na verdade, as fissuras encontradas se tratam de rachaduras. E, também de acordo com o manual de segurança de barragens, fissuras com comprimento maior que 3 metros e abertura maior que 1 milímetro podem representar de médio a grande magnitude, possibilitando até a passagem de água, segundo (figuras 11 e 12).

Figura 11– Fissuras encontradas ao longo da barragem

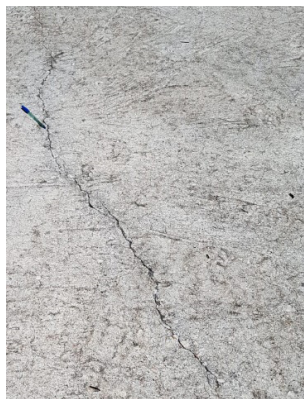
Figura 12 - Fissuras de um lado a outro da passagem da barragem

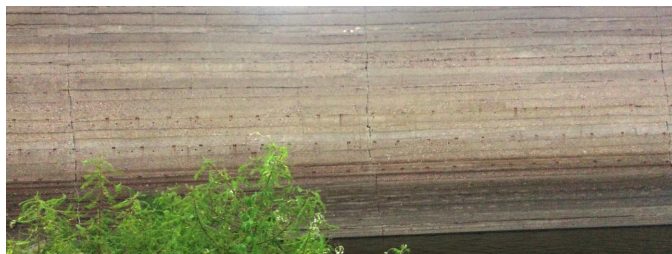
ou linearidade exigidas, causando permeabilidade decorrente da degradação da camada superficial de concreto, além da presença de microfissuras (figura 13 e 15).

Figura 13 – Vista de três juntas de dilatação, todas apresentando irregularidades.

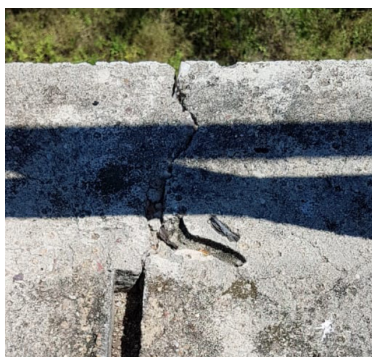
Figura 14 – Fissuras no final da junta de dilatação

Sabendo da existência das tensões causadas pela expansão do concreto, é esperado que as juntas de dilatação sejam contínuas por toda a dimensão transversal do bloco, entretanto foi encontrado a quebra da continuação das juntas de dilatação, provocando fissuras partindo da junta até a borda da parede da estrutura (figura 14).

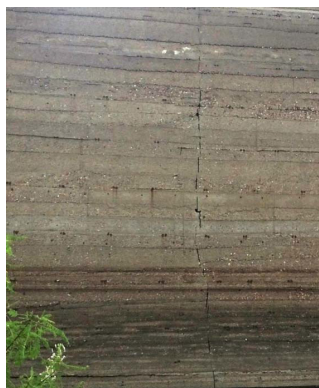
Figura 15 – Junta de dilatação executada de forma irregular

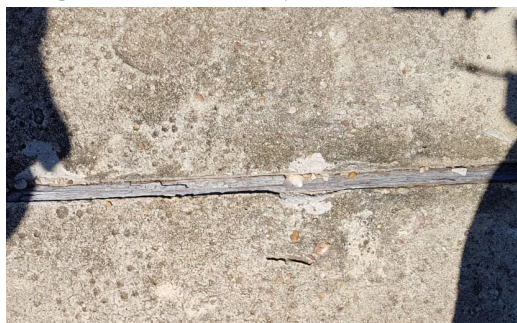
Conforme observado na visita técnica, as juntas de dilatação estão disformes as normas referentes às juntas de dilatação em relação ao espaçamento. Além disso, o material visualizado no local não era o correto a ser utilizado. Não se tratava de um elastômero, e sim de material orgânico (madeira), que, por sua vez, além de não apresentar elasticidade adequada para utilização em juntas de contração, ainda aparentava escamação devido ao ressecamento causado pelo sol (figura 16).

Figura 16 – Junta de dilatação utilizando madeira

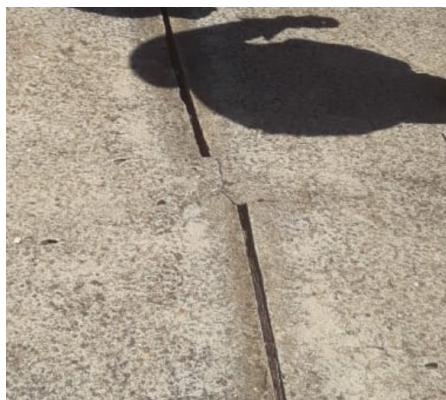
Também foram encontradas diversas descontinuidades ao longo das juntas de dilatação, o que provocou fissuras ligando uma parte a outra da junta, o que demonstra a necessidade de continuidade da mesma.

Figura 17 – Descontinuidade na junta de dilatação

Ainda será necessário realizar novos estudos de variação de temperatura para embasar o cálculo de novas distâncias entre as juntas de contração. Além das juntas existentes no projeto inicial, novas juntas deverão ser acrescentadas na barragem, envolvendo a passagem superior e seu prolongamento no paramento a jusante e a montante.

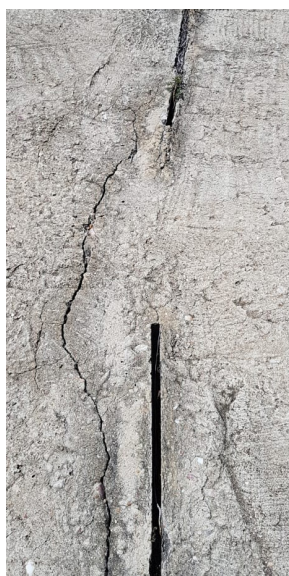
Figura 18 – Descontinuidade nas juntas de dilatação formando fissuras
