LAUDO DE INSPEÇÃO PREDIAL: CONDOMÍNIO EM NOVA PARNAMIRIM/RN/BRASIL

PREDIAL INSPECTION REPORT: CONDOMINIUM IN NOVA PARNAMIRIM/RN/BRAZIL

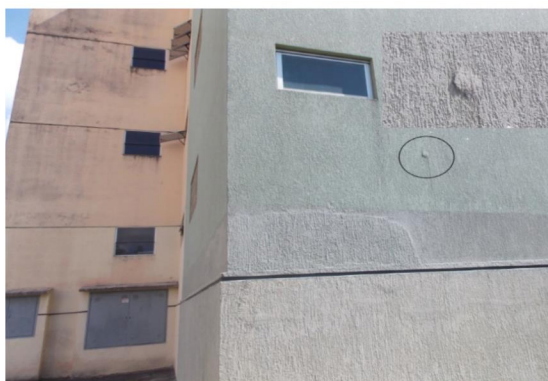
Patologia 01: Descolamento com pulverulência nas fachadas externas e no interior do apartamento 301 bloco VL demonstrado nas figuras 2 e 3.

Causa: A principal causa para o surgimento da pulverulência (massa podre) e deslocamentos do emboço/reboco é a percolação continuada de umidade de dentro para fora, tais como: infiltrações em rejuntas de Box de banheiros, lavanderias e outras áreas úmidas, bem como infiltrações nos pisos das sacadas. A película de tinta descola em alguns pontos isolados arrastando o reboco que se desagrega com facilidade sendo que nessas regiões o reboco apresentou som oco sob percussão.

Grau de risco: Mínimo.

Figura 2 - Descolamento com pulverulência
(fachada externa direita do térreo do bloco VL)

Orientação técnica: Deve ser retirada a camada de reboco sendo necessário fazer uma nova camada de revestimento. Aplicar argamassa de cimento e areia com traço 1:3, 0,7 de água com impermeabilizante cimentício pela parte interna e aplicar um hidrofugante pela parte externa. Para evitar que o descolamento com pulverulência apareça novamente, é preciso descobrir por onde a água está infiltrando e de imediato fazer o reparo de infiltração.

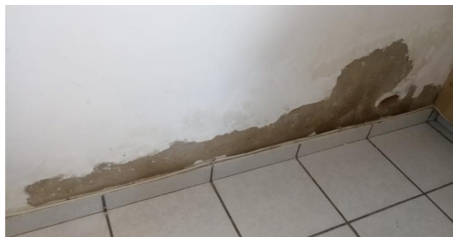
Figura 3 - Descolamento com pulverulência (parede da suíte do apartamento 301).

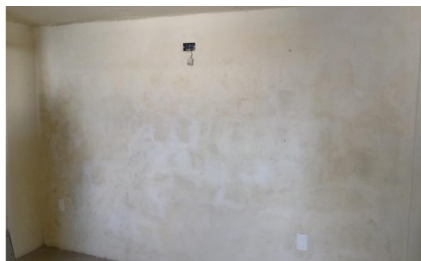
Patologia 02: Eflorescência parede interna de sustentação do reservatório superior apresentada na figura 4.

Causa: Principais fatores que provocam a Eflorescência, causas constatadas in-loco, a umidade constante, pois se trata de uma parede interna de sustentação do reservatório superior, Sais solúveis presentes nos componentes da alvenaria Umidade infiltrada e Cal não totalmente carbonatada (reativa a umidade).

Grau de risco: Mínimo.

Figura 4 - Eflorescência parede interna (suporte do reservatório superior).

Orientação técnica: É possível remover a eflorescência fazendo uma limpeza com ácido acético. Contudo, dependendo do nível de degradação, pode ser necessário fazer uma nova camada de revestimento. A nova camada de revestimento deve ser feita aplicando argamassa de cimento e areia com traço 1:3, 0,7 de água com impermeabilizante cimentício pela parte interna e aplicar um hidrofugante pela parte externa. Já para evitar que a eflorescência apareça novamente, é preciso descobrir por onde a água está infiltrando.

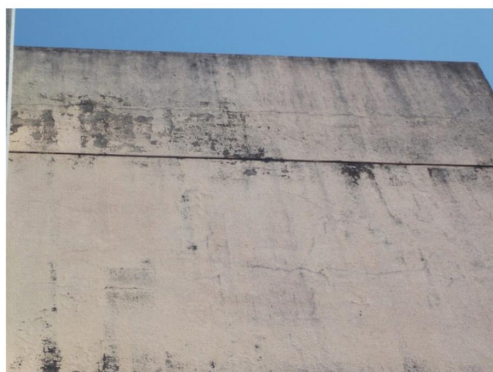
Patologia 03: Descamação da pintura fachadas externa destacada na figura 5.

Causa: A utilização de tinta de baixa qualidade, diluição exagerada da tinta, inadequada preparação da superfície, falta de manutenção na pintura associada ao desgaste natural. Um destes quatro fatores ou a combinação de dois ou mais deles, provavelmente foi o responsável pela descamação da pintura apresentada.

Grau de risco: Mínimo.

Figura 5 - Descamação da pintura (platibanda fachada externa direita do bloco VL).

Orientação técnica: A superfície deve ser raspada e lixada, para receber a nova tinta. Em caso de descamações mais profundas, deve-se utilizar massa corrida antes da nova pintura.

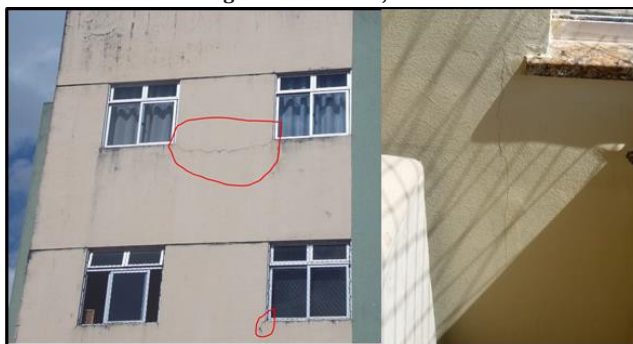
Patologia 04: Fissuras Janelas.

Causa: As faces da fachada do prédio apresentam microfissura e fissuras de aspectos variados. Em uma das faces foi possível verificar a presença de uma fissura horizontal entre as janelas do prédio, na altura das contravergas, fissura vertical iniciada também na altura da contraverga (parte interna do apartamento), e fissuras inclinadas nos cantos da janela,

conforme figura 6. As fissuras em 45° abaixo das janelas são provenientes de falha de execução, ocasionada pelo mau dimensionamento das contra-vergas ou pela falta delas.

Grau de risco: Mínimo

Figura 6 - Fissuras Janela.

Orientação técnica: Neste caso, deve-se aplicar hidrofugante nas fissuras, pela parte externa, para evitar infiltrações. inserir vergas e contra-vergas nas janelas.

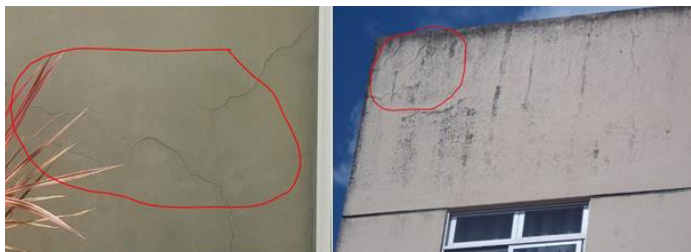
Patologia 05: Fissuras Mapeadas.

Causa: O prédio apresenta-se com fissuras mapeadas causada por retração de secagem da argamassa, na parte superior da fachada (Platibanda) e no muro da área de lazer, conforme figura 7.

Grau de risco: Mínimo

Figura 7 - Fissuras Mapeadas

Orientação técnica: As fissuras causadas pela retração da secagem da argamassa é superficial e pode ser tratada mais facilmente. O reparo pode ser feito utilizando grout tixotrópico, e telas plásticas para evitar o rompimento da nova camada de argamassa.

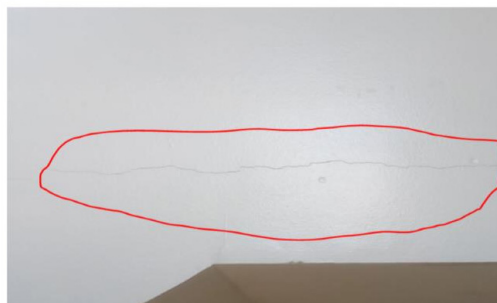
Patologia 06: Fissuras na Escada.

Causa: A escada do prédio apresenta fissura superficial em sua parte inferior, ocasionada pela retração de secagem da argamassa, conforme figura 8.

Grau de risco: Mínimo

Figura 8 - Fissuras Escada.

Orientação técnica: As fissuras causadas pela retração da secagem da argamassa é superficial e pode ser tratada mais facilmente. O reparo pode ser feito utilizando grout tixotrópico, e telas plásticas para evitar o rompimento da nova camada de argamassa.

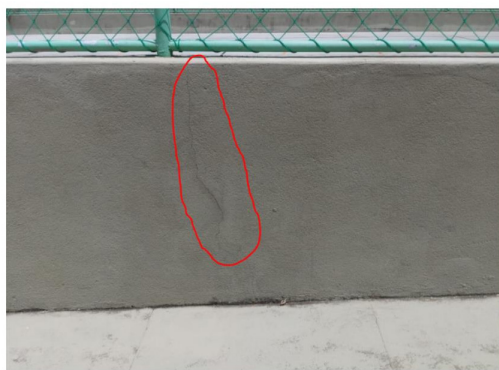
Patologia 07: Fissuras Quadra de Esportes do Condomínio.

Causa: O entorno da quadra de esportes do condomínio possui uma parede baixa revestida com argamassa cimentícia, onde foi possível verificar a presença de microfissuras ocasionada pela retração da argamassa como demonstrado na figura 9. Essas fissuras ocorrem em maior parte do perímetro dessa parede.

Grau de risco: Mínimo

Figura 9 – Fissuras Quadra de Esportes.

Orientação técnica: As fissuras causadas pela retração da secagem da argamassa é superficial e pode ser tratada mais facilmente. O reparo pode ser feito utilizando grout tixotrópico, e telas plásticas para evitar o rompimento da nova camada de argamassa.

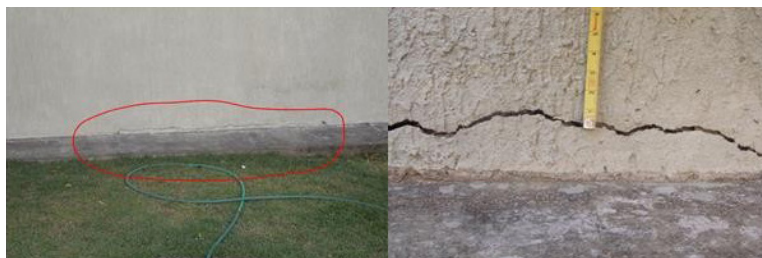
Patologia 08: Trincas Fachada.

Causa: Além de fissuras e microfissuras, a fachada apresenta-se, também, com uma trinca horizontal próxima ao piso, com 3mm de espessura. A figura 10 ilustra o local da trinca e uma imagem mais aproximada para que possa ser melhor visualizada. As trincas horizontais próximas ao piso, podem ser ocasionadas devido à falta ou ruptura da

impermeabilização de sua fundação, fazendo com que a umidade do solo chegue até as paredes do prédio.

Grau de risco: Mínimo

Figura 10 - Trincas Fachada

Orientação técnica: O reparo pode ser feito utilizando grout tixotrópico, e telas plásticas para evitar o rompimento da nova camada de argamassa.

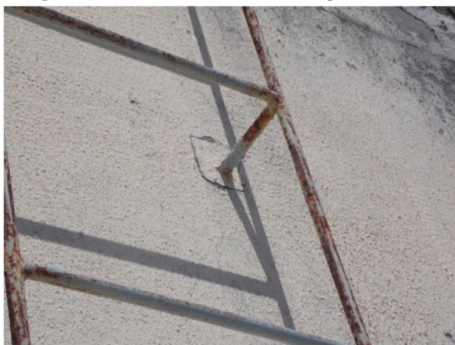
Patologia 09: Corrosão em todo corpo da escada que dá acesso a laje do edifício, como pode-se notar na figura 11.

Causa: A exposição a ação de intemperismo (Sol e Chuva), somando-se a umidade do ambiente e a concentração de poluentes atmosféricos como o dióxido de enxofre (SO₂), proporcionou uma reação de corrosão atmosférica resultando em uma corrosão uniforme em todo o corpo da escada.

Grau de risco: Regular

Figura 11 - Corrosão em todo corpo da escada

Orientação técnica: Devido ao estado avançado de corrosão em partes da escada. Orienta-se a substituição de uma nova escada, sendo necessário o tratamento de prevenção a corrosão com tintas Poliuretânicas para evitar o surgimento de um novo quadro de corrosão no elemento.

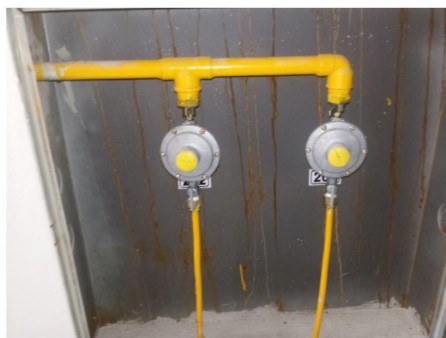
Patologia 10: Corrosão nas caixas de registro de gás localizadas no hall do edifício identificada na figura 12.

Causa: A falta de técnicas de prevenção de a corrosão permite que ocorra a corrosão atmosférica através de reações, entre o oxigênio, umidade do ar e gases poluentes.

Grau de risco: Mínimo.

Figura 12 - Corrosão nas caixas de registro de gás do hall do edifício.

Orientação técnica: Realizar a limpeza superficial e em seguida realizar pintura de zinco.

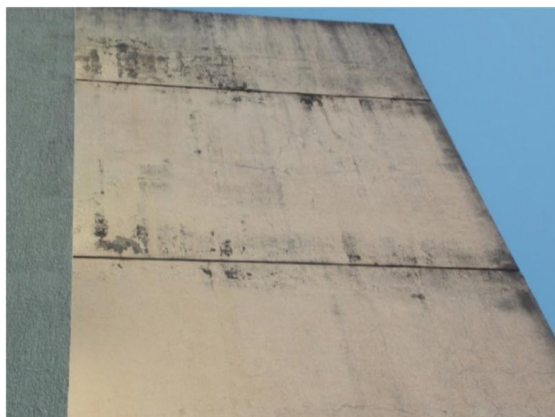
Patologia 11: Ocorrência de mofo na fachada do edifício, registrado na figura 13.

Causa: A formação do mofo ocorre devido a umidade.

Grau de risco: Mínimo.

Figura 13 - Ocorrência de mofo na fachada do edifício.

Orientação técnica: Realizar a limpeza de toda área afetada, lixando-a e lavando a superfície com produtos antimoho, aguardar a secagem e realizar a pintura com tinta antimoho para paredes externas.
