ENSAIO DE CARBONATAÇÃO NOS PILARES DO CENTRO UNIVERSITÁRIO DO RIO GRANDE DO NORTE – UNI-RN

CARBONATING TEST IN THE PILLARS OF THE CENTRO UNIVERSITARIO DO RIO GRANDE DO NORTE – UNI-RN

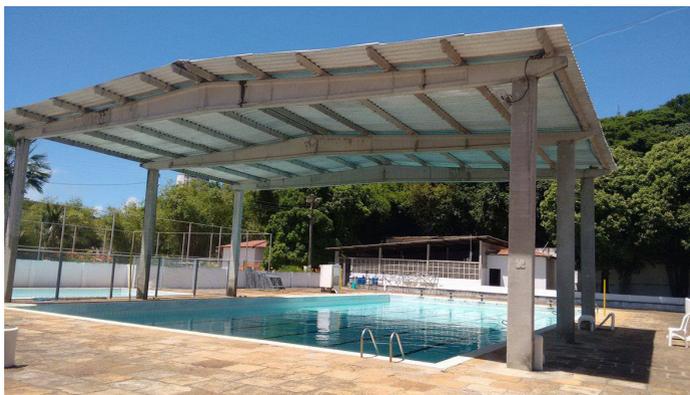
Figura 8 – Vista da piscina da escola doméstica (ED).

Pilar 01 - Foi aplicado fenolftaleína no pilar com concreto exposto, observou-se que ele ficou Incolor, ou seja, apresenta carbonatação.

Pilar 02 - Foi aplicado fenolftaleína no pilar com concreto exposto, observou-se que ele ficou Incolor, ou seja, apresenta carbonatação.

Pilar 03 - Foi aplicado fenolftaleína no pilar com concreto exposto, observou-se que ele ficou Incolor, ou seja, apresenta carbonatação.

Pilar 04 - Foi aplicado fenolftaleína no pilar com concreto exposto, observou-se que ele ficou Incolor, ou seja, apresenta carbonatação.

Pilar 05 - Foi aplicado fenolftaleína no pilar com concreto exposto, observou-se que ele ficou Incolor, ou seja, apresenta carbonatação.

Pilar 06 - Foi aplicado fenolftaleína no pilar com concreto exposto, observou-se que ele ficou Incolor, ou seja, apresenta carbonatação.

Ensaio de carbonatação – foram analisados 6 pilares, ao aplicar fenolftaleína, todos os pilares ficaram incolor, apresentando presença de carbonatação.

Após a análise dos resultados dos ensaios não-destrutivos realizados, e exames visuais in-loco, foi evidenciado patologias nas estruturas analisadas, devendo-se iniciar o projeto de recuperação e reforço dos pilares das estruturas do Centro Universitário do Rio Grande do Norte (UNI-RN), pois as mesmas necessitam de serviços de recuperação e/ou reforço estrutural, devido a existência de corrosão com ou sem perda de seção das armaduras, apresentando contaminação por carbonatação, devendo-se realizar a seguinte metodologia executiva nos serviços: remoção do concreto desagregado com liberação das armaduras com corrosão, aplicação de um hidro jateamento de areia nas armaduras com corrosão para sua limpeza, aplicação de pintura de zinco nas armaduras antigas, aplicação de grout tixotrópico, aplicação de uma argamassa de cimento e areia no traço 1:3 para recomposição das seções e aplicação de uma argamassa polimérica externa visando o aumento da durabilidade e vida útil. Caso exista situação de perda de seção superior a 10% em alguma armadura principal ou de estribo nos pilares, deverá se proceder o reforço estrutural com introdução de nova armadura com mesmo diâmetro e comprimento, sendo a mesma ancorada no bloco de fundação, substituindo-se o grout tixotrópico pelo grout expansivo, com a introdução de formas metálicas.

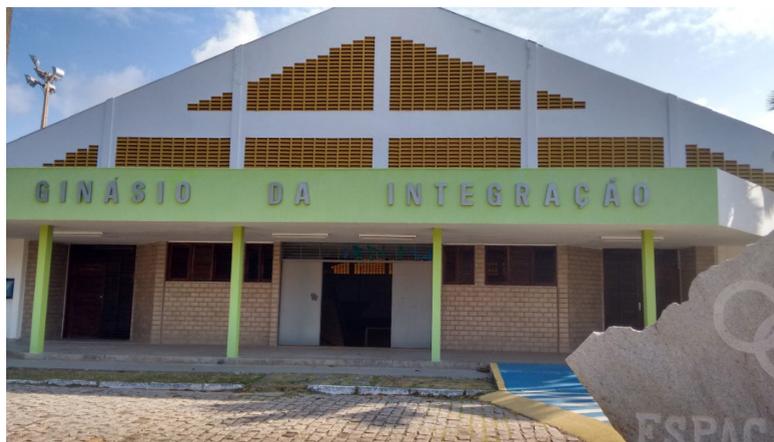
Figura 9 – Vista do Ginásio de Integração UNI-RN.

Pilar 01 - Foi aplicado fenolftaleína no pilar com concreto exposto, observou-se que ele ficou incolor, ou seja, apresenta carbonatação.

Pilar 02 - Foi aplicado fenolftaleína no pilar com concreto exposto, observou-se que ele ficou incolor, ou seja, apresenta carbonatação.

Pilar 03 - Foi aplicado fenolftaleína no pilar com concreto exposto, observou-se que ele ficou incolor, ou seja, apresenta carbonatação.

Pilar 04 - Foi aplicado fenolftaleína no pilar com concreto exposto, observou-se que ele ficou incolor, ou seja, apresenta carbonatação.

Pilar 05 - Foi aplicado fenolftaleína no pilar com concreto exposto, observou-se que ele ficou incolor, ou seja, apresenta carbonatação.

Pilar 07 - Foi aplicado fenolftaleína no pilar com concreto exposto, observou-se que ele ficou incolor, ou seja, apresenta carbonatação.

Pilar 08 - Foi aplicado fenolftaleína no pilar com concreto exposto, observou-se que ele ficou incolor, ou seja, apresenta carbonatação.

Pilar 09 - Foi aplicado fenolftaleína no pilar com concreto exposto, observou-se que ele ficou incolor, ou seja, apresenta carbonatação.

Pilar 10 - Foi aplicado fenolftaleína no pilar com concreto exposto, observou-se que ele ficou incolor, ou seja, apresenta carbonatação.

Pilar 11 - Foi aplicado fenolftaleína no pilar com concreto exposto, observou-se que ele ficou incolor, ou seja, apresenta carbonatação.

Ensaio de carbonatação-Foram analisados 11 pilares, ao aplicar fenolftaleína todos os pilares ficaram incolor, apresentando carbonatação.

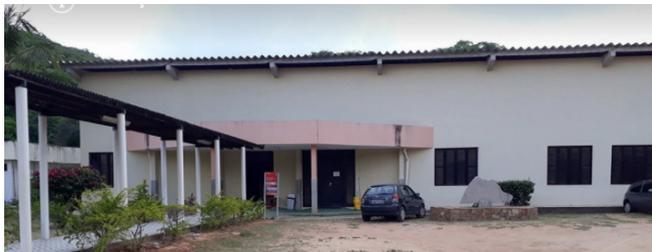
Figura 10 – Vista do Ginásio Polivalente 1 do UNI-RN.

Pilar 01 - Foi aplicado fenolftaleína no pilar com concreto exposto, observou-se que ele ficou Incolor, ou seja, apresenta carbonatação.

Pilar 02 - Foi aplicado fenolftaleína no pilar com concreto exposto, observou-se que ele ficou Incolor, ou seja, apresenta carbonatação

Ensaio de carbonatação – foram analisados 2 pilares, ao aplicar fenolftaleína, todos os pilares ficaram incolor, apresentando presença de carbonatação.

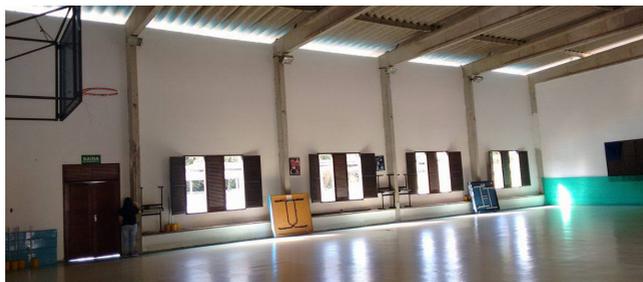
Figura 11 – Vista do Ginásio Polivalente 2 do UNI-RN.

Pilar 01 - Foi aplicado fenolftaleína no pilar com concreto exposto, observou-se que ele ficou Incolor, ou seja, apresenta carbonatação.

Pilar 02 - Foi aplicado fenolftaleína no pilar com concreto exposto, observou-se que ele ficou Incolor, ou seja, apresenta carbonatação.

Pilar 03 - Foi aplicado fenolftaleína no pilar com concreto exposto, observou-se que ele ficou Incolor, ou seja, apresenta carbonatação.

Pilar 04 - Foi aplicado fenolftaleína no pilar com concreto exposto, observou-se que ele ficou Incolor, ou seja, apresenta carbonatação.

Pilar 05 - Foi aplicado fenolftaleína no pilar com concreto exposto, observou-se que ele ficou Incolor, ou seja, apresenta carbonatação.

Pilar 06 - Foi aplicado fenolftaleína no pilar com concreto exposto, observou-se que ele ficou Incolor, ou seja, apresenta carbonatação.

Pilar 07 - Foi aplicado fenolftaleína no pilar com concreto exposto, observou-se que ele ficou Incolor, ou seja, apresenta carbonatação.

Pilar 08 - Foi aplicado fenolftaleína no pilar com concreto exposto, observou-se que ele ficou Incolor, ou seja, apresenta carbonatação.

Ensaio de carbonatação – foram analisados 8 pilares, ao aplicar fenolftaleína, todos os pilares ficaram incolor, apresentando presença de carbonatação.

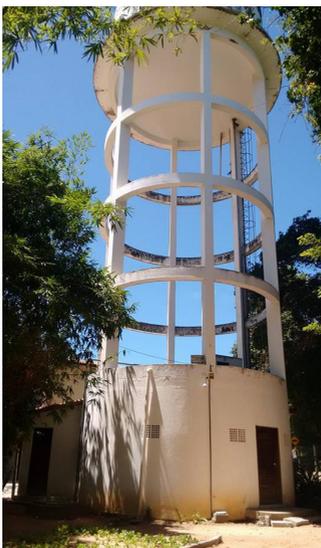
Figura 12 – Vista do reservatório superior

Pilar 01 - Foi aplicado fenolftaleína no pilar com concreto exposto, observou-se que ele ficou Incolor, ou seja, apresenta carbonatação.

Pilar 02 - Foi aplicado fenolftaleína no pilar com concreto exposto, observou-se que ele ficou Incolor, ou seja, apresenta carbonatação.

Pilar 03 - Foi aplicado fenolftaleína no pilar com concreto exposto, observou-se que ele ficou Incolor, ou seja, apresenta carbonatação.

Pilar 04 - Foi aplicado fenolftaleína no pilar com concreto exposto, observou-se que ele ficou Incolor, ou seja, apresenta carbonatação.

Pilar 05 - Foi aplicado fenolftaleína no pilar com concreto exposto, observou-se que ele ficou Incolor, ou seja, apresenta carbonatação.

Pilar 06 - Foi aplicado fenolftaleína no pilar com concreto exposto, observou-se que ele ficou Incolor, ou seja, apresenta carbonatação.

Ensaio de carbonatação – foram analisados 6 pilares, ao aplicar fenoftaleína, todos os pilares ficaram incolor, apresentando presença de carbonatação.
