PARECER TÉCNICO E JURÍDICO DO CONDOMÍNIO RESIDENCIAL CARMINHA LÊLA

Aborda-se um parecer técnico do Condomínio Residencial Carminha Lêla, localizado na cidade de Campina Grande – PB, objetivando identificar as patologias encontradas no condomínio e as condições de segurança do mesmo, bem como o procedimento para recuperação dos problemas patológicos e a identificação de responsabilidade técnica. Em relação a metodologia, foram realizados questionários aos usuários de um dos apartamentos em específico e feitos registros fotográficos que permitiram identificar todas as patologias existentes, tais como, estado das mesmas, causas determinantes e seus efeitos nas condições de segurança e aparência da estrutura edificada, com determinação do grau de risco e lista de prioridades. O laudo foi realizado em apenas um apartamento pois os outros apartamentos, que sofreram os mesmos problemas patológicos, sofreram reformas recentes, que impediram a percepção adequada dos problemas em questão. Os resultados obtidos sobre os problemas prediais foram analisados, e foi considerada a melhor alternativa para solucionar os problemas questionados. A partir da análise dos resultados foi possível verific

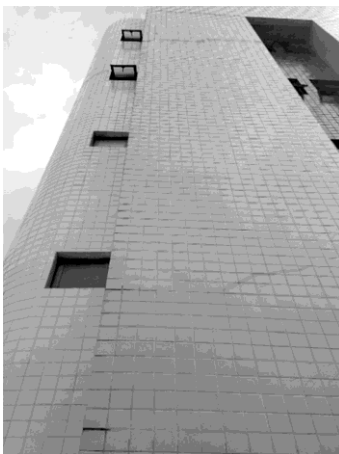
É aparente o princípio do descolamento das pastilhas da fachada do prédio referente ao primeiro e quarto pavimento, como mostrado nas figuras 01 e 02.

Provável motivo: Indevido traço da argamassa, ou a inadequação da mesma para as intempéries do clima.

Figura 01 – Fachada do prédio com fissuras e princípios de descolamento

Recuperação e reparo: Em primeiro caso é necessária a contratação de uma empresa ou profissional devidamente capacitado. O mesmo deverá realizar a retirada das pastilhas cerâmicas da fachada, fazer análise da argamassa ou do chapisco que se encontra no local, e refazer o acabamento caso o mesmo não esteja de acordo com as normas ou com a capacidade de promover segurança á fachada do prédio.

Em seguida deve-se recolocar novas pastilhas ou reutilizar as que ainda estão em bom estado de uso, entretanto todas devem ter boa qualidade e aderência à argamassa utilizada, e a mesma argamassa deverá, também, ser de adequada qualidade para suportar as intempéries do clima, além de ter traço adequado.

Importante lembrar que em caso de má aderência pode ocorrer vazios e possibilitar a infiltração de água e contaminantes da estrutura. Portanto, as mesmas devem ser anuladas por completo.

Grau de risco: O descolamento de pastilhas cerâmicas da fachada é considerado um risco grave para os condôminos, principalmente devido a quantidade de pessoas que transitam abaixo do local. No caso de queda das pastilhas cerâmicas, existe a possibilidade de sérios danos aos transeuntes, além de representar risco de vida. Também existe a possibilidade dessa patologia causar prejuízos materiais, caso as pastilhas atinjam carros estacionados. Portanto, o grau de risco considerado será 3, fazendo com que essa seja uma das primeiras patologias a ser sanada.

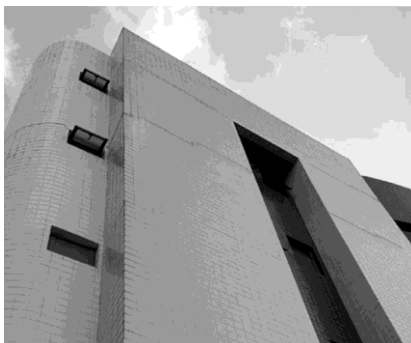
Figura 02 – Zoom da fachada superior do prédio

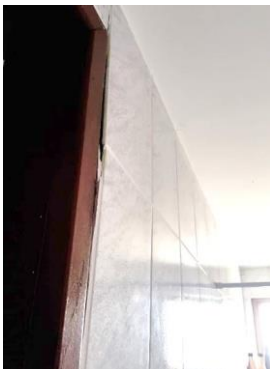
Também foi possível perceber o descolamento do revestimento cerâmico encontrado na cozinha, Figura 03, e no banheiro da suíte, Figura 04, além do descolamento, de forma que provocou a quebra do piso cerâmico, encontrado no quarto da suíte, identificado na Figura 05.

Figura 04 – Descolamento da cerâmica do banheiro

Provável motivo: Indevido traço e deposição da argamassa, possibilitando brechas que proporcionaram infiltrações entre o emboço e o revestimento cerâmico, tornando ainda mais fácil o descolamento da peça. Além disso, deve-se considerar o ambiente em que se encontram as peças cerâmicas, no qual se pode aumentar a chance de deposição de óleos (no caso da cozinha) e água atrás das cerâmicas, o que provocaria perda de aderência nas peças que ainda se encontram rejuntadas.

Recuperação e reparo: Primeiramente é necessária a retirada de toda a cerâmica prejudicada, analisar se ainda poderá ser reutilizada sem prejuízos ou se é requerida a compra de cerâmica nova. Após

a retirada da antiga cerâmica, é necessário verificar se a superfície está irregular, com depressões ou caroços que possam prejudicar o devido assentamento e durabilidade da cerâmica. Quando for verificado que a superfície se encontra regularizada, limpa e seca deve-se fazer a verificação da paginação, alinhando e mestrando o piso, e identificar o início de onde deve começar a aplicação.

Após os passos anteriores é preciso aplicar a argamassa, devidamente preparada, na superfície com o lado liso da desempenadeira, e, em seguida, passar a desempenadeira com o lado dentado na argamassa, formando sucros paralelos. A argamassa preparada deve ser aplicada no máximo em 1h30min para que a mesma não endureça e perca suas propriedades de adesão. Faça a mesma aplicação com a desempenadeira no fundo da peça cerâmica.

Aplicar a peça sobre a argamassa do piso e movimente-a de leve para que chegue na posição correta. Em seguida, bata na peça com martelo de borracha para que a peça assente completamente sobre a argamassa. Com a peça no lugar, colocar os espaçadores entre uma peça e outra e faça o ajuste fino da peça para que a mesma fique corretamente encostada no espaçador e acompanhe o alinhamento das demais peças. Retire o excesso da argamassa que sobe pelas juntas com uma espátula e limpe a superfície das peças com pano ou estopa. Caso precisem ser feitos recortes, os mesmos serão feitos com Serra Mármore, em cima da marcação correta da peça. Após a conclusão de todo o processo de assentamento o tráfego de pessoas no local apenas deve ser liberado após 72 horas.

Grau de risco: Para esse caso existe sério risco ao usuário do apartamento, uma vez que existe a possibilidade de deslocamento de uma das peças da parede da cozinha ou do banheiro, atingindo o usuário do apartamento. Por essa razão, o risco considerado será 3, tornando essa patologia uma das prioridades de reparo.

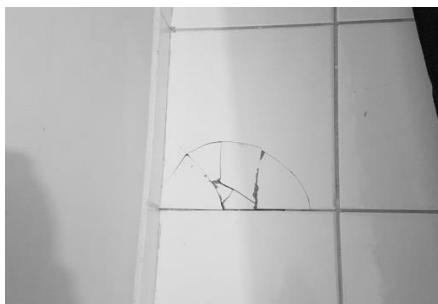
Figura 05 – Quebra do piso cerâmico devido ao descolamento do piso

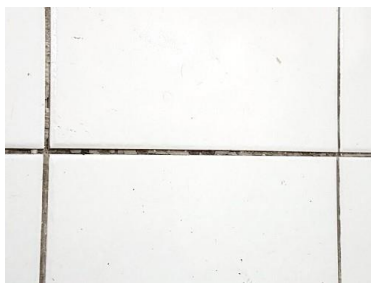
A moradora também pode perceber que o rejunte do piso cerâmico em diversos locais do apartamento estavam desgastados, ao ponto de desprender quando se varria o chão ou jogava água nas regiões do banheiro, cozinha e área de serviço.

Figura 06 – Perda de rejunte na cerâmica da cozinha

Provável motivo: Piso indevidamente assentado ou antigo, que proporcionou espaços para entrada de agentes agressivos como água e produtos de limpeza, agilizando o processo de desgaste do rejunte. Esse processo também pode ter possibilitado o descolamento do piso, uma vez que o rejunte, que servia de proteção para entrada de agentes agressivos, não cumpre mais seu papel.

Recuperação e reparo: O desprendimento do rejunte cerâmico irá envolver o reassentamento do piso. É preciso rejuntar a cerâmica no mínimo 72 horas após o assentamento. Lembrar sempre que a superfície da cerâmica deve estar limpa, livre de pó, óleos e gorduras. Primeiramente, o rejunte deve ser preparado e aplicado em, no máximo, 2h30min. O mesmo deve ser aplicado com uma desempenadeira ou uma espátula pressionando-o contra as juntas para que haja um preenchimento uniforme. Deixe descansar de 15 a 20 minutos para o acabamento final. No mesmo, passe uma esponja limpa e umedecida sobre as juntas da cerâmica e, para a limpeza final, espere 72 horas, faça-a com uma estopa limpa e umedecida, passando sobre a cerâmica do azulejo.

Grau de risco: Essa patologia pode ser considerada de baixo risco ao morador, entretanto a falta do rejunte poderá trazer consigo desconforto ao usuário, pois haverá maior dificuldade para limpeza e partes de rejunte espalhadas pelo chão. Por esse motivo será considerado o grau de risco número 1.

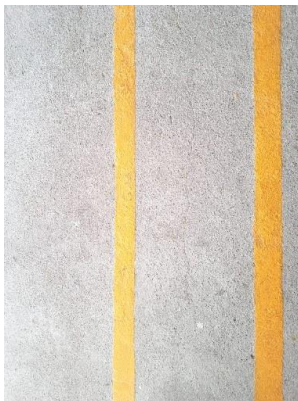
Foram encontrados, na garagem do prédio, pequenas fissuras no chão de concreto, que se estendem à distância de 2 metros, de um pilar a outro da estrutura, conforme mostram as Figuras 07 e 08.

Figura 07 – Fissuras na garagem predial

Provável Motivo: Devido ao recalque predial, a variação térmica do ambiente ou a cura indevida do concreto. Essa patologia é comum em todas as estruturas, e não apresentam risco aos condôminos ou à estrutura do prédio, até o momento. Caso a fissura aumente, pode haver problemas na estrutura da fundação ou no solo.

Recuperação e reparo: No presente caso, a fissura não representa dano a estrutura, se mostrando apenas um problema patológico sem grandes proporções. Para resolver essa patologia, pode-se utilizar um adesivo para injeção, que se trata de um adesivo epóxi para injeção em trincas e fissuras. Sua fluidez assegura o selamento das fissuras mais finas. Pode-se usar, também, o material epoxídico, que penetra em fissuras, proporcionando melhor vedação, rigidez e união das partes fissuradas.

Os locais onde ocorrem as fissuras deverão ser observados constantemente e, caso note-se aumento da fissura, o engenheiro civil deve ser contratado para análise da fundação e do solo do local em questão.

Grau de risco: Considerando que as rachaduras não interferem no trânsito de pessoas ou de carros e não indica situações de colapso estrutural na situação que se encontra, seu grau de risco não é considerado alto. Entretanto, essa patologia deverá se manter em constante observação, e em caso de aumento da fissura, ou sua contínua aparição, mesmo depois de ser reparada, os motivos devem ser reanalisados e medidas de recuperação diferentes devem ser cogitadas. Será considerado para essa patologia, atualmente, grau de risco número 2.

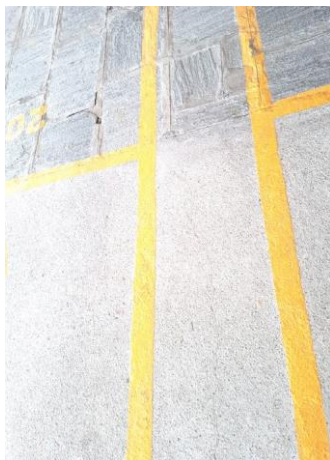
Figura 08 – Zoom da fissura
